**CARACTÉRISATION DES HERBIERS DE
PLANTES AQUATIQUES
MUNICIPALITÉ DE DUHAMEL :
LAC LAFONTAINE**

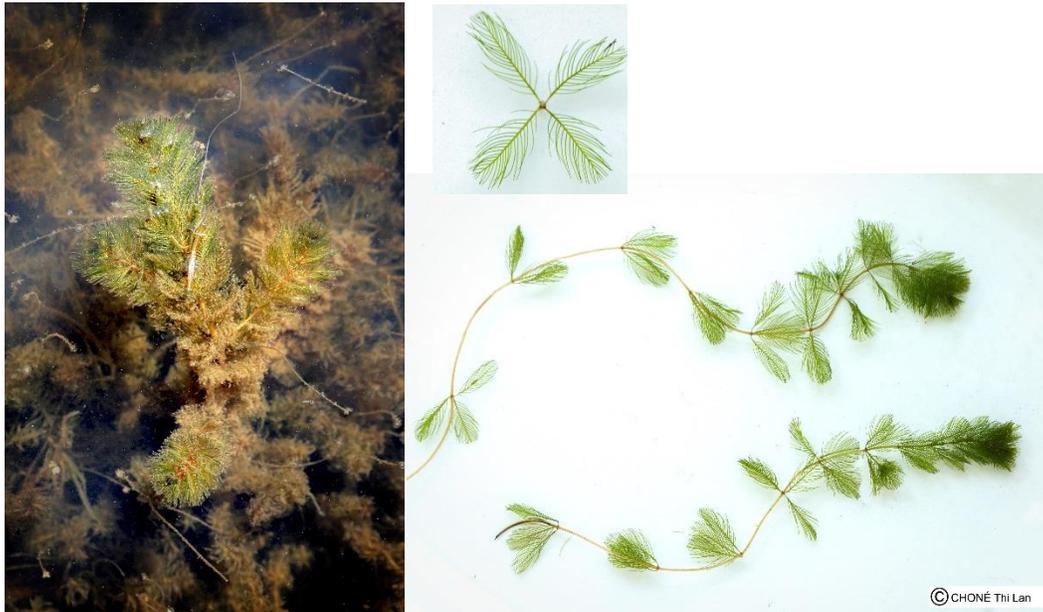
Figure 1 : Le myriophylle à épi peut atteindre des densités qui limitent les activités récréatives.
Crédit photos : Thi Lan Choné

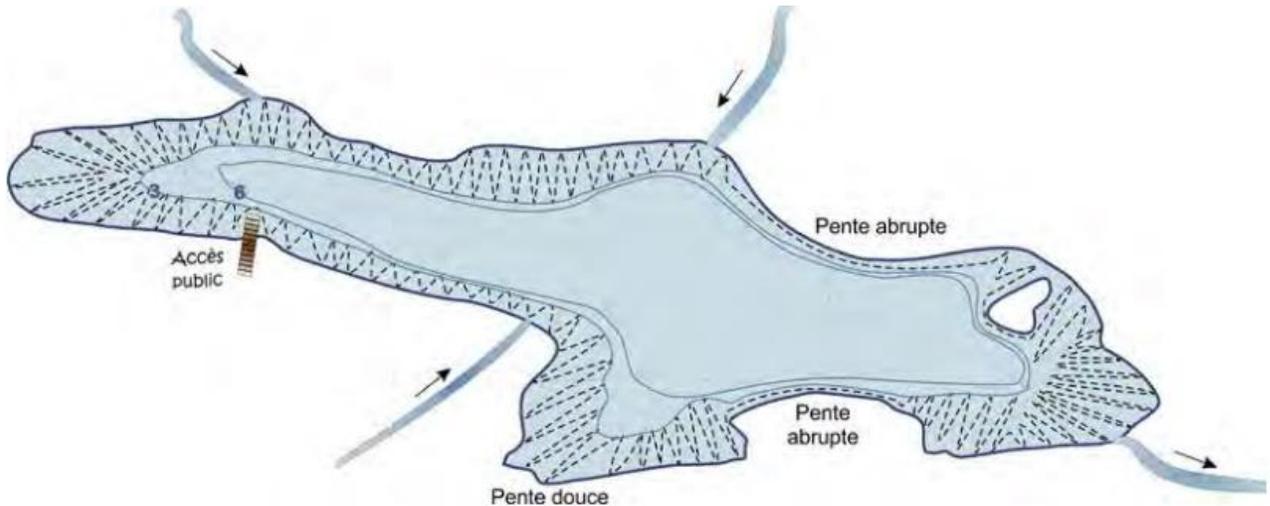
Figure 2 : Exemple de parcours d'échantillonnage terrain. Source : MDDELCC, 2016

Pour effectuer l'échantillonnage, un membre de l'Association des propriétaires du lac Lafontaine a été sollicitée pour soutenir les biologistes de l'OBV RPNS pour la prise de photos, de points GPS et de notes. La démarche a consisté à sillonner le pourtour du lac en canot et kayak, en faisant des zigzags entre une ligne imaginaire suivant la rive (aussi près de la rive que l'embarcation pouvait atteindre) et une autre ligne située à la profondeur maximale d'observation des plantes, soit là où le fond n'est plus visible dans un aquascope (**Erreur ! Source du renvoi introuvable.**). Un exemple fictif de parcours est illustré à la Figure 2.

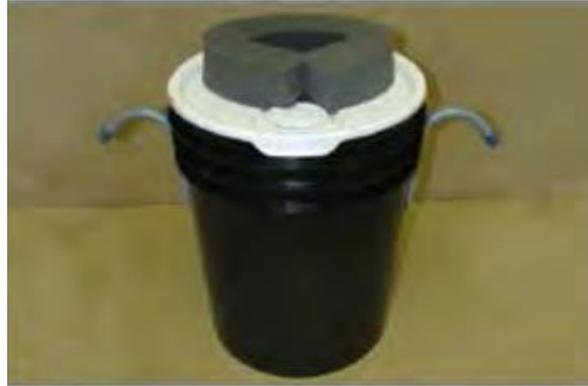
Figure 3 : L'aquascope est un appareil muni d'une lentille translucide (plexiglas) permettant d'observer le fond de l'eau sans l'effet réfléchissant de la lumière à la surface de l'eau. Photo : MDDELCC, 2016

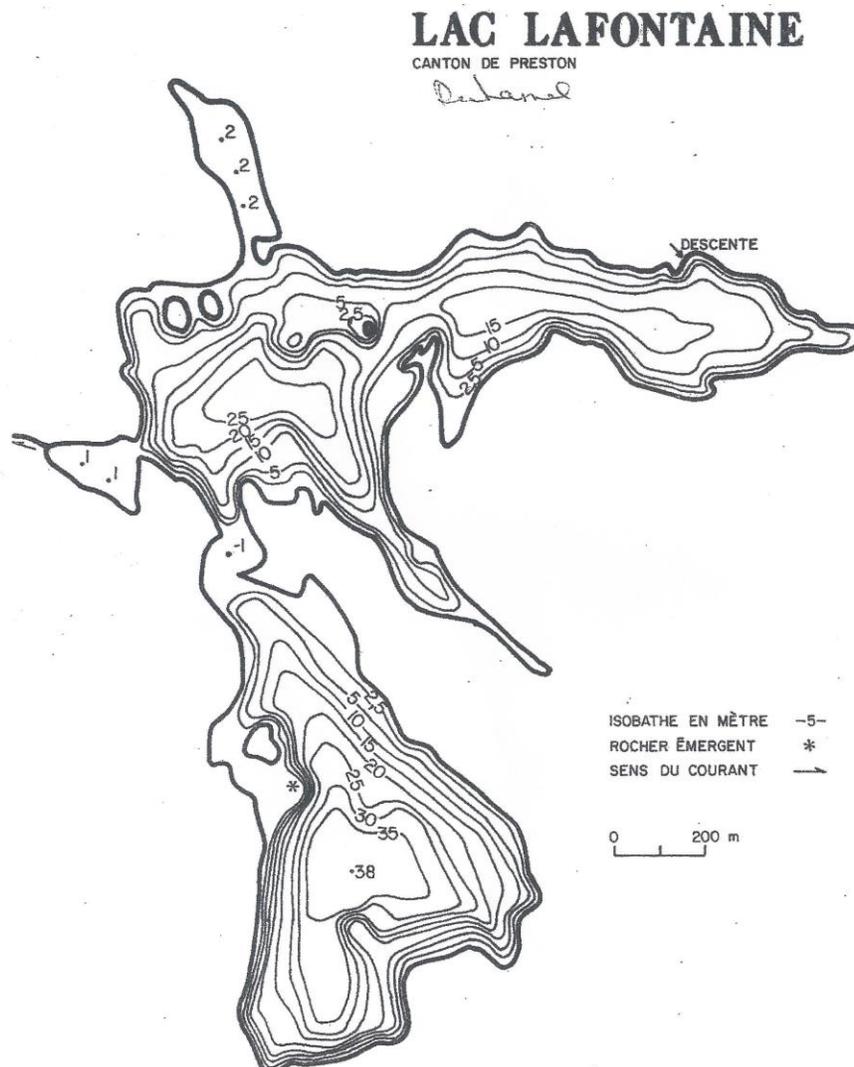
Figure 6 : Carte bathymétrique du lac Lafontaine (Source inconnue)

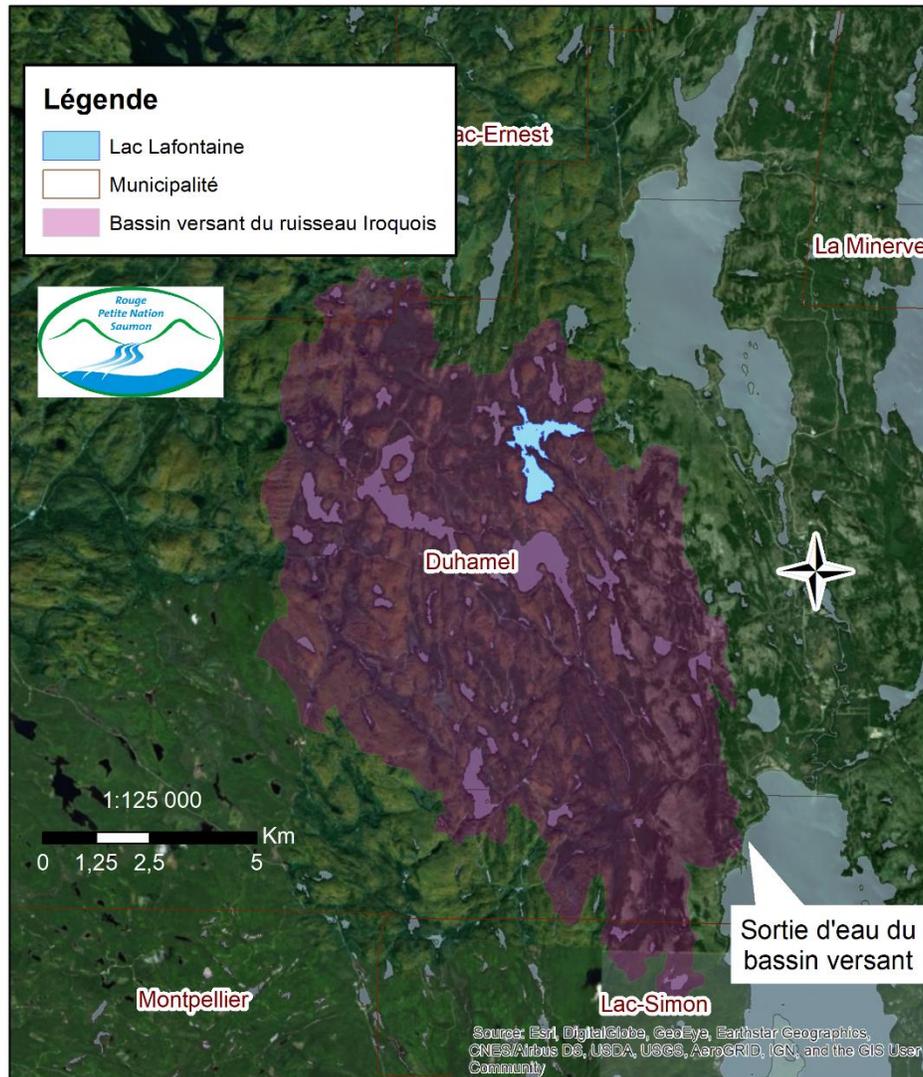
Le lac Lafontaine fait aussi partie du bassin versant de niveau 3 du ruisseau Iroquois, un sous-bassin versant de la rivière de la Petite Nation. La Figure 7 montre l'emplacement du lac Lafontaine, plutôt en tête de ce bassin versant qui se déverse dans le lac Simon.

Figure 7 : Bassin versant du ruisseau Iroquois et emplacement du lac Lafontaine

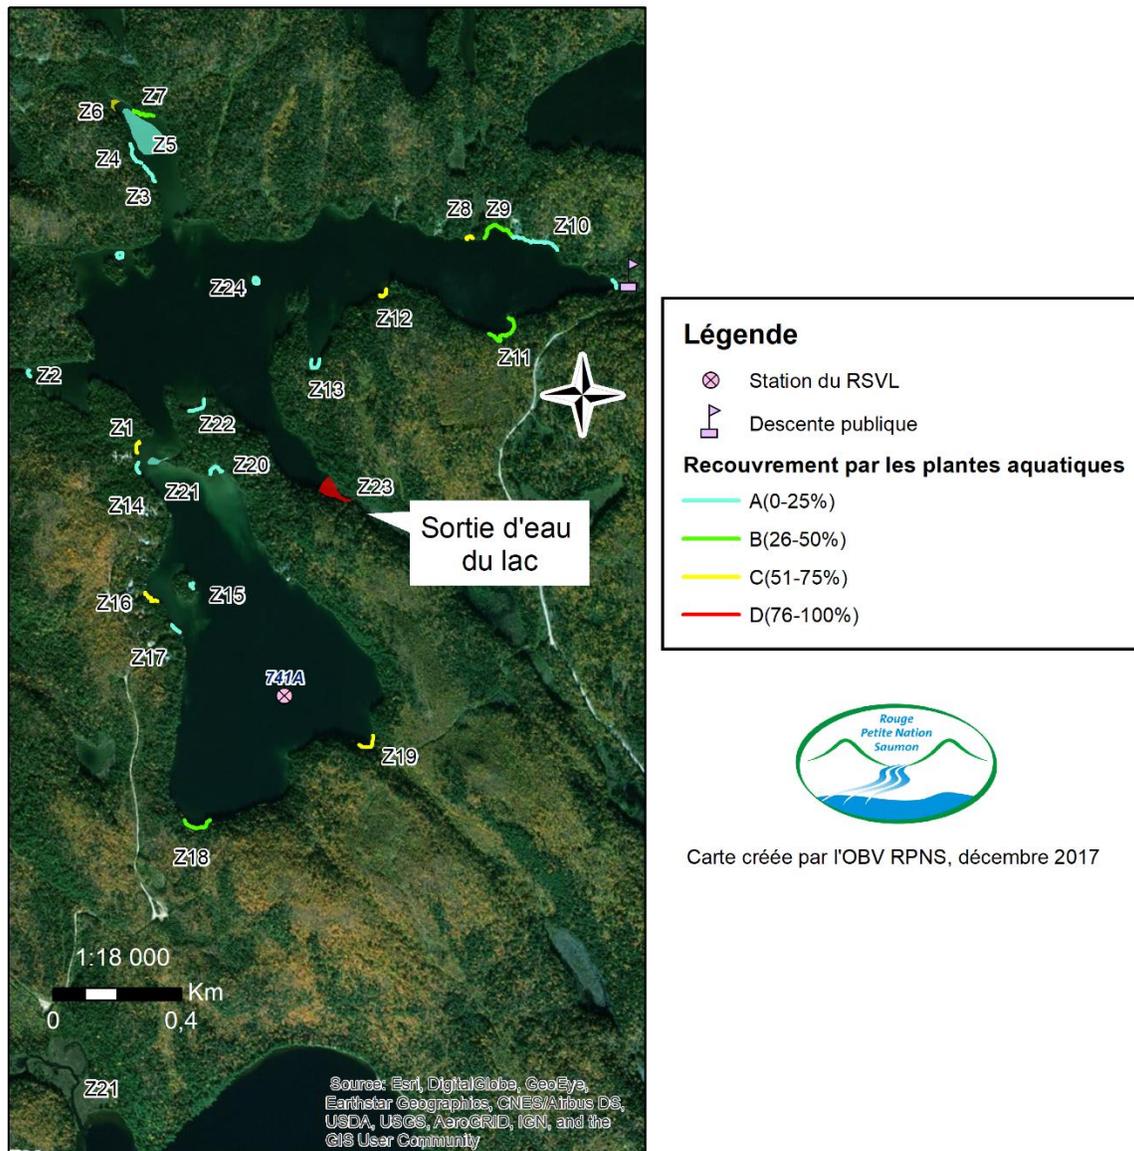
La Figure 8 illustre les 25 zones de végétation homogènes caractérisées au lac Lafontaine. La répartition des espèces de plantes aquatiques dans chacune des zones et la description des zones sont fournies dans le fichier intitulé « Inventaire_PA_LacLafontaine_2017.xlsx » remis avec ce rapport.

Figure 8 : Zones de végétation aquatique (herbiers) au lac Lafontaine

La cartographie des herbiers permet de constater que les zones au lac Lafontaine qui sont denses en plantes aquatiques sont les zones 6, 16, 19 et 23, avec quelques mini zones de forte densité (1, 8, 12). La zone 23, comme mentionné ci-haut, consistait en une étroite baie. Le fond était densément recouvert de myriophylle indigène, d'utriculaires et de bident de Beck à certains endroits, tandis qu'à d'autres endroits il y avait des potamots de Robbins et de la naïade.

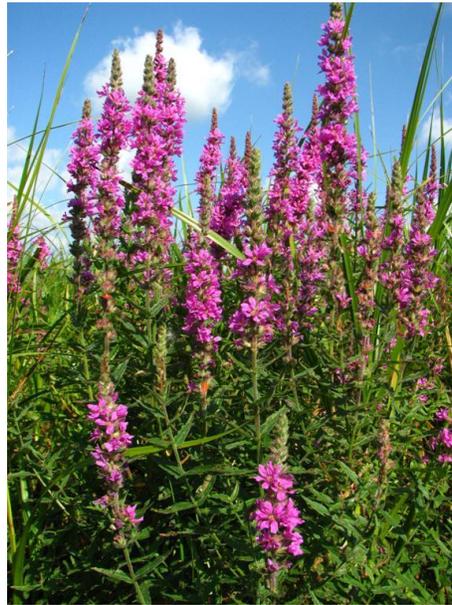
La salicaire commune, plante exotique envahissante colonisant les milieux humides (Figure 9), a été repérée à quelques endroits autour du lac. Aucun envahissement ne semble en cours (toujours quelques individus isolés), probablement parce que l'habitat n'est pas particulièrement propice à sa propagation. Cette plante est considérée nuisible à certains égards pour la biodiversité, mais sa mauvaise réputation serait exagérée, car les effets négatifs observés dans certaines études expérimentales sont peu appuyées par des observations en milieu naturel (Lavoie, 2010).

Figure 9 : Salicaire commune (*Lythrum salicaria*) Source photo : Outil Sentinelle, MDDELCC

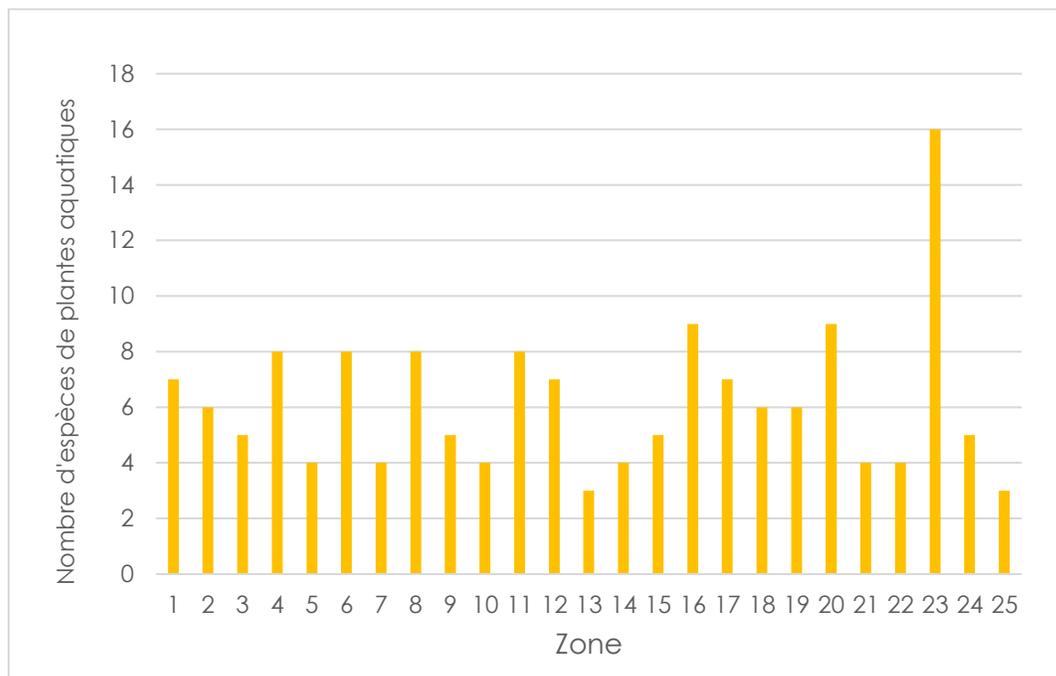
Figure 10 : Richesse spécifique des herbiers caractérisés au lac Lafontaine

La Figure 10 montre que la zone ayant la plus grande diversité de plantes aquatiques est la zone 23, avec 16 espèces différentes. Cette zone située à l'exutoire du lac était plutôt marécageuse et peu profonde.

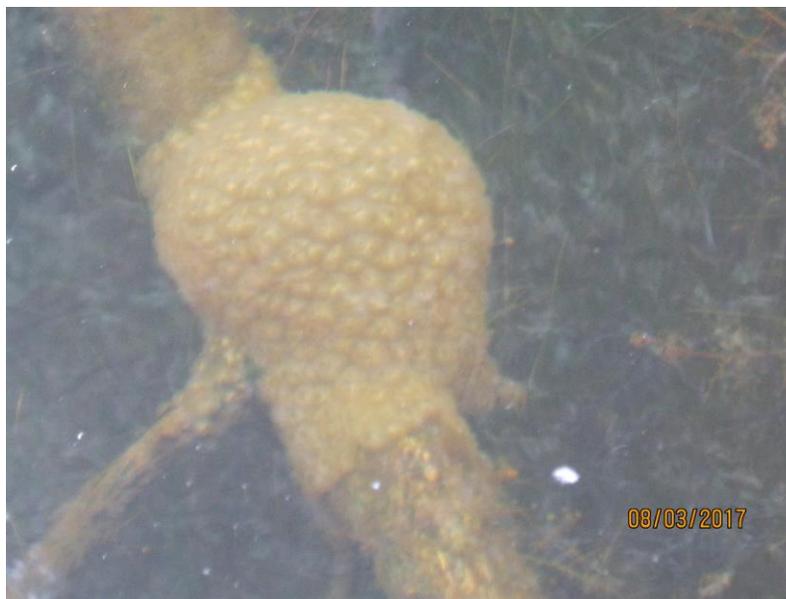
Des bryozoaires coloniaux ont également été observés au lac Lafontaine, au fond de la baie de l'herbier 23 (Figure 11). Ceux-ci font partie du règne animal plutôt que végétal, c'est pourquoi ils n'ont pas été reportés dans la liste des espèces inventoriées. Une espèce de bryzoaire commune en Amérique du Nord est *Pectinatella magnifica*, dont les colonies, nommées zoarium, forment des masses gélatineuses ressemblant à un cerveau.

Figure 11 : Bryozoaire colonial observé au lac Lafontaine
